**RAPPORT D'ENQUÊTE FERROVIAIRE**  
**R01H0005**

**DÉRAILLEMENT**

**DU TRAIN 301-043**

**AU POINT MILLIAIRE 85,0 DE LA SUBDIVISION NORTH BAY**

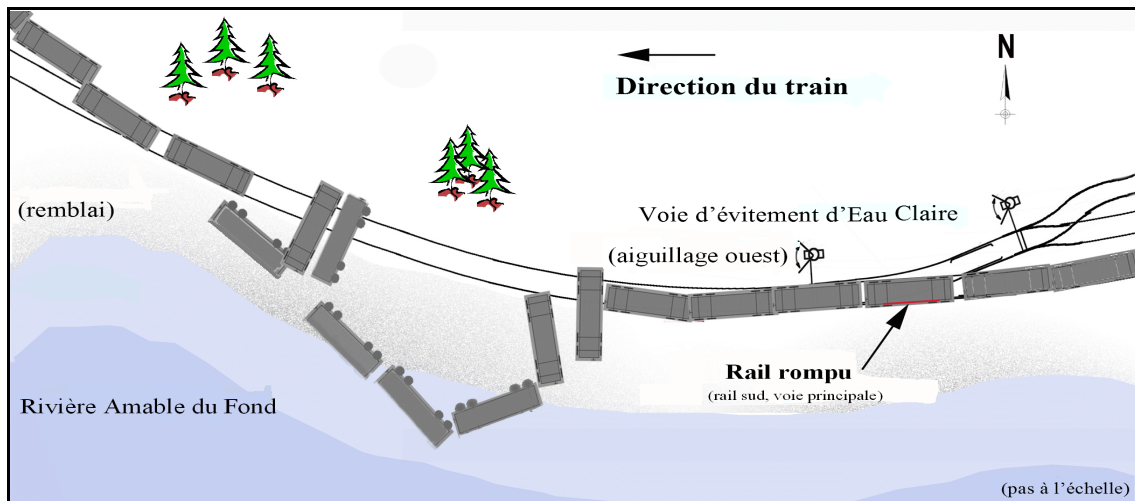
Le 11 mars 2001, le train n° 301-043 (le train) quitte la gare de triage Saint-Luc à Montréal (Québec) du Chemin de fer Canadien Pacifique (CFCP) en direction de Coniston (Ontario). À Smiths Falls (Ontario), le train est aiguillé sur la voie de l'Ottawa Valley Railway (OVR) et prend la direction de l'ouest dans la subdivision North Bay de l'OVR. Au point milliaire 85,0, près de Bonfield (Ontario), un freinage d'urgence provenant de la conduite générale se déclenche. Après avoir pris les mesures d'urgence nécessaires, les membres de l'équipe constatent que 14 wagons (du 68<sup>e</sup> au 70<sup>e</sup> et du 72<sup>e</sup> au 82<sup>e</sup>) ont déraillé, dont un wagon-trémie vide et trois wagons-citernes de catégorie 111A contenant des résidus (méthanol, UN 1230), lesquels ont dévalé le remblai aboutissant dans la rivière Amable du Fond (figure 1). Aucun des wagons ne s'est rompu et il n'y a pas eu de fuite de produit.

Figure 1. Vue d'ensemble du lieu du déraillement

Quelque 500 pieds (152 m) de voie et un aiguillage ont été détruits. Deux wagons ont été détruits et 11 wagons ont été endommagés.

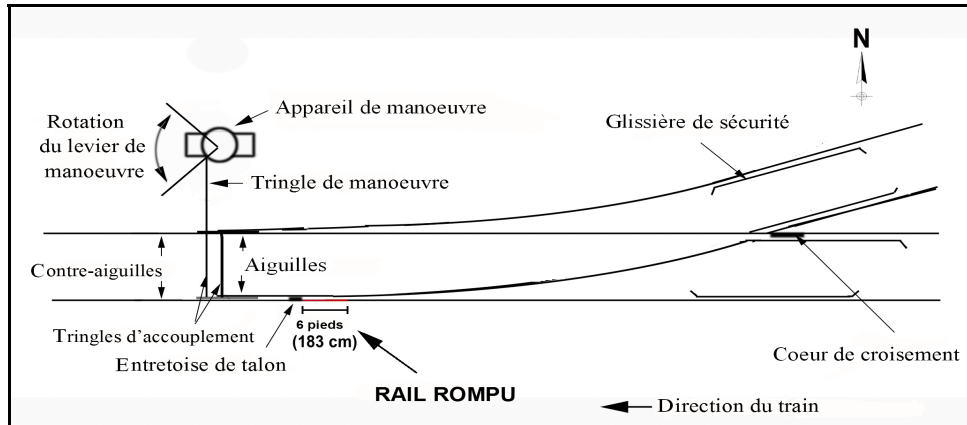
Dans le secteur du déraillement, la voie allait d'est en ouest et longeait la rivière Amable du Fond. Le déraillement s'est produit dans une courbe de 3 degrés et 45 minutes, près de l'aiguillage ouest de la voie d'évitement d'Eau Claire (figure 2). Il y avait 8 crampons par selle dans le branchement et 10 par selle dans le reste de la courbe. À l'est de l'aiguillage, la voie comportait plusieurs joints de rail sur un court intervalle. La contre-aiguille de la voie principale, sur l'aiguillage ouest, était brisée en un grand nombre de morceaux sur une distance d'environ 6 pieds (183 cm). La rupture s'étendait vers l'ouest, à partir d'un trou d'éclissage situé à 10 pouces (25 cm) à l'ouest d'un joint de rail jusqu'à l'entretoise de talon de l'aiguille. Les bouts de rails aux joints présentaient un écrasement d'importance.

Figure 2. Emplacement du rail rompu

L'OVR a déplacé le branchement d'Eau Claire d'une voie en courbe à une voie en alignement droit.

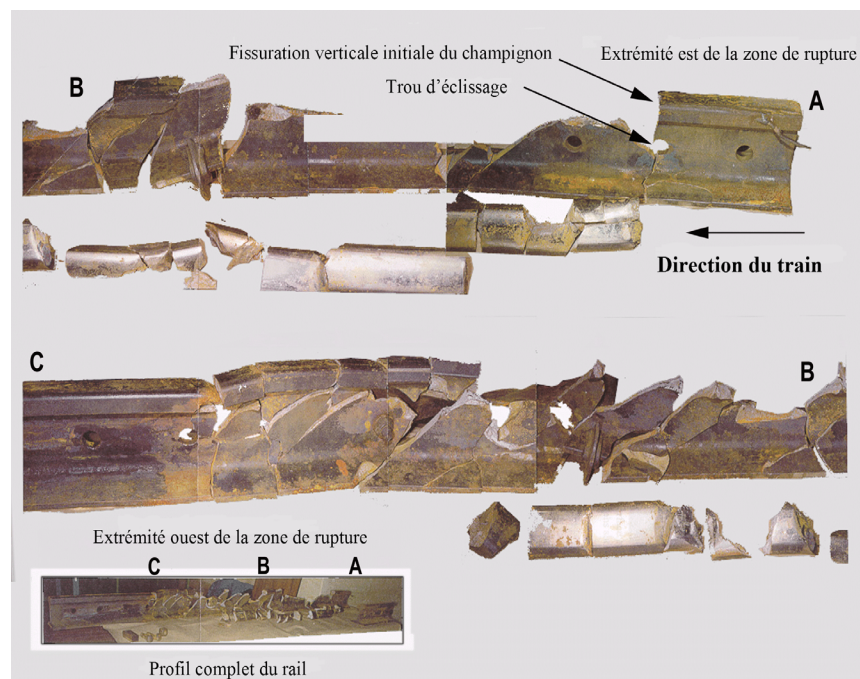
- La résistance à la traction du rail était en moyenne de 165 000 lb/po<sup>2</sup>, tandis que son allongement était de 9 %. La propriété minimale pour les rails, selon les stipulations du CFCP, est de 155 000 lb/po<sup>2</sup> pour la résistance à la traction et de 9 % pour l'allongement.
- La résistance du rail à la rupture mesurée à l'aide de l'essai de résilience Charpy était de 2 à 3 pieds-livres.
- La rupture s'est produite à 10 pouces (25 cm) du joint du rail, à partir d'un trou d'éclissage (figure 3). Le champignon du rail s'est rompu sur l'axe longitudinal à la manière d'une fissuration verticale du champignon.
- Les marques en chevrons montrent que la rupture s'est faite à partir du dessus de la table de roulement.
- Aucune fissuration à long terme n'a été observée, ce qui porte à croire que la fissuration verticale du champignon était récente.

**Figure 3.** Photo composite du rail rompu montrant l'emplacement de la fissuration verticale initiale du champignon (angle supérieur droit) et le schéma global de la rupture

Le champignon s'est rompu sur l'axe longitudinal, témoignant d'une fissuration verticale du champignon à partir du dessus de la surface de roulement. Comme la rupture était récente, elle n'a pas été décelée au moyen de l'essai de détection des défauts de rails par ultrasons effectué sept mois avant le déraillement.

Les valeurs de l'essai de résilience Charpy et les résultats de la mesure d'allongement pour le rail rompu témoignaient d'une faible ténacité et d'une ductilité peu élevée. Ces résultats sont typiques des rails en alliage de chrome et indiquent une faible capacité du rail à résister à des charges transitoires élevées, en particulier par temps froid. Il est donc probable que les contraintes générées par les charges d'impact de la roue R-1, combinées aux contraintes de traction thermiques causées par la basse température, sont à l'origine de la rupture du rail de la voie principale.

Lorsque les roues subséquentes ont frappé le champignon rompu, la rupture s'est propagée sur une distance de 6 pieds (183 cm) jusqu'à l'entretoise de talon de l'aiguillage, entraînant le déraillement du train.

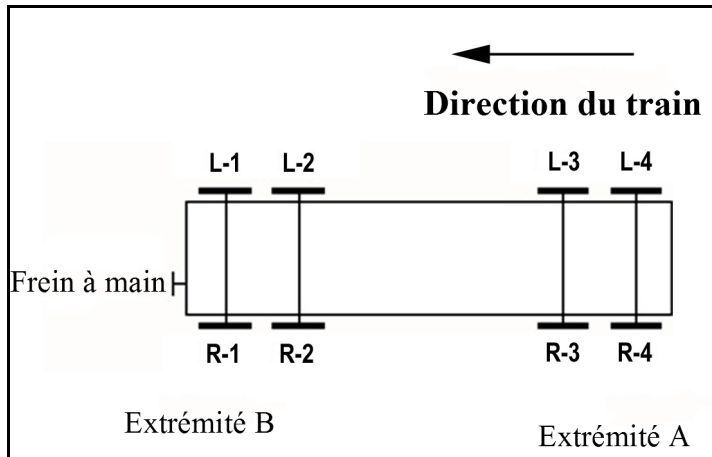
L'examen des roues (figure 4) du bogie avant du wagon CPWX 601303 a donné lieu aux observations suivantes :

Figure 4. Wagon CPWX 601303 – Les roues R-1 à R-4 ont roulé sur le rail de la file haute

- Toutes les roues présentait un excédent de métal sur la table de roulement.
- Les écailles sur la roue R-1 s'étendaient sur une longueur de 5,75 pouces (146 mm), sur une largeur de 1,6 pouce (40 mm) et une profondeur allant de 0,06 à 0,18 pouce (1,6 à 4,5 mm). Les écailles sur la roue L-2 s'étendaient sur une longueur de 12 pouces (300 mm), sur une largeur de 1,6 pouce (40 mm) et sur une profondeur allant de 0,056 à 0,16 pouce (1,4 à 4,1 mm).
- La hauteur du boudin des roues R-2 et L-2 était de 1 pouce 15/16 (49,2 mm).
- Les roues R-1 et L-2 comprenaient toutes deux un méplat de 2 pouces ½ (63 mm) de long.
- La mesure maximale de l'excentration était de 0,115 pouce (2,9 mm) pour la roue R-1, de 0,013 pouce (0,51 mm) pour la roue R-2 et de 0,185 pouce (4,7 mm) pour la roue L-2.

Les mesures de l'excentration et des méplats des roues R-1 et L-2 atteignaient ou dépassaient les limites<sup>2</sup> de l'Association of American Railroads (AAR), tandis que la hauteur du boudin des roues R-2 et L-2 dépassait les limites de Transports Canada et de l'AAR. Les limites admissibles pertinentes de l'AAR et de Transports Canada pour les roues des wagons sont présentées à l'annexe A.

Toutes les roues examinées du wagon CPWX 601303 présentaient un excédent de métal. De plus, la roue R-1 avait un méplat et une excentration dépassant les limites de l'AAR. Ces conditions ont sans doute engendré des charges d'impact élevées qui ont eu des effets nuisibles sur les rails et le matériel. En outre, le sol gelé et la présence de plusieurs joints sur un court intervalle de la voie ont accru la rigidité de la structure de la voie et réduit son coefficient d'amortissement, obligeant le rail à absorber la totalité des charges d'impact.

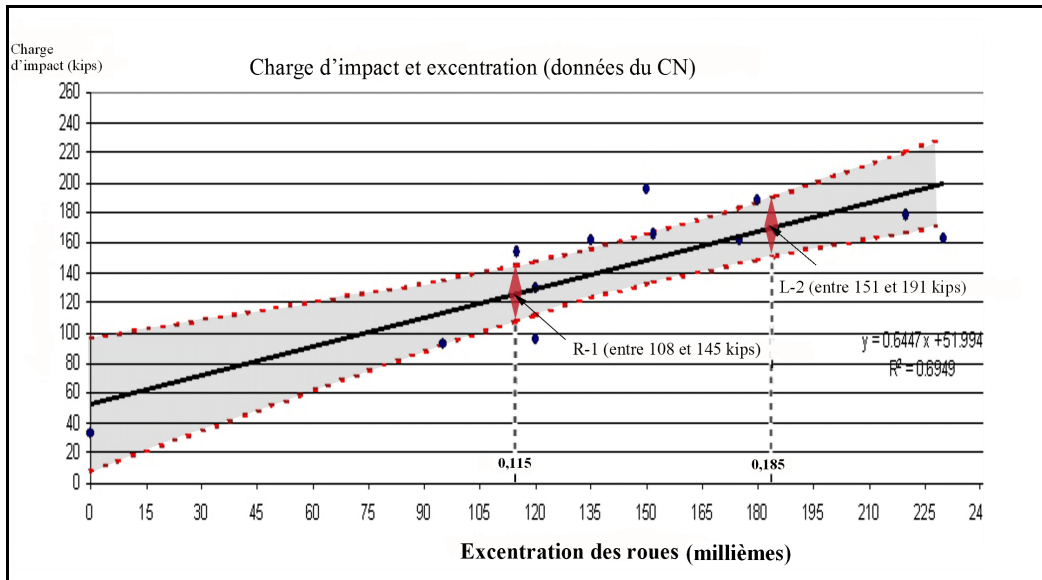
Une étude de 1994-1995 a établi une corrélation entre les données de DDR et les mesures d'excentration des roues. Les charges d'impact générées par les roues du wagon CPWX 601303 ont fait l'objet d'une interpolation à l'aide des données de cette étude (figure 5). L'interpolation montre qu'à un intervalle de confiance de 95 %, les charges d'impact auraient pu se situer entre 108 et 145 kips (108 000 et 145 000 livres) pour la roue R-1 (valeur d'excentration de 0,115) et entre 151 et 191 kips (151 000 et 191 000 livres) pour la roue L-2 (valeur d'excentration de 0,185).

**Figure 5.** Valeurs des charges d'impact des roues R-1 et L-2 tracées en fonction des données du CN. La zone ombrée entre les pointillés correspond à l'intervalle de confiance de 95 %.

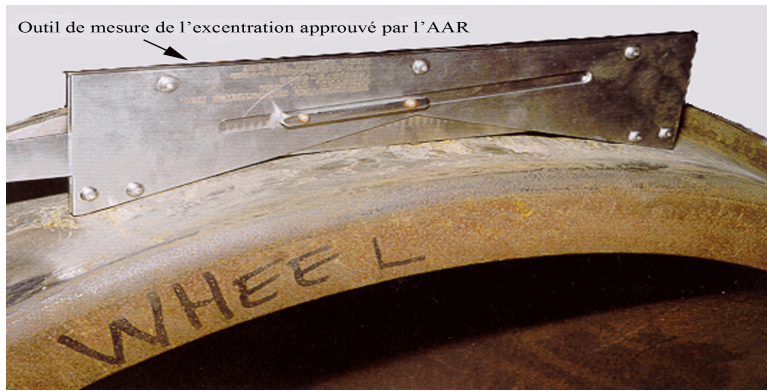
**Photo 1.** Mesure de l'excentration
